Betoninstandsetzung

Mehr als optische Aufwertung

Das Alter, zunehmende Umwelteinflüsse und eine oft nicht fachgerechte Bauausführung setzen Bauwerken aus Beton zu. Die Sanierung erfordert Kenntnisse und Erfahrung, um ästhetisch anspruchsvolle, vor allem aber dauerhafte Lösungen zu garantieren.

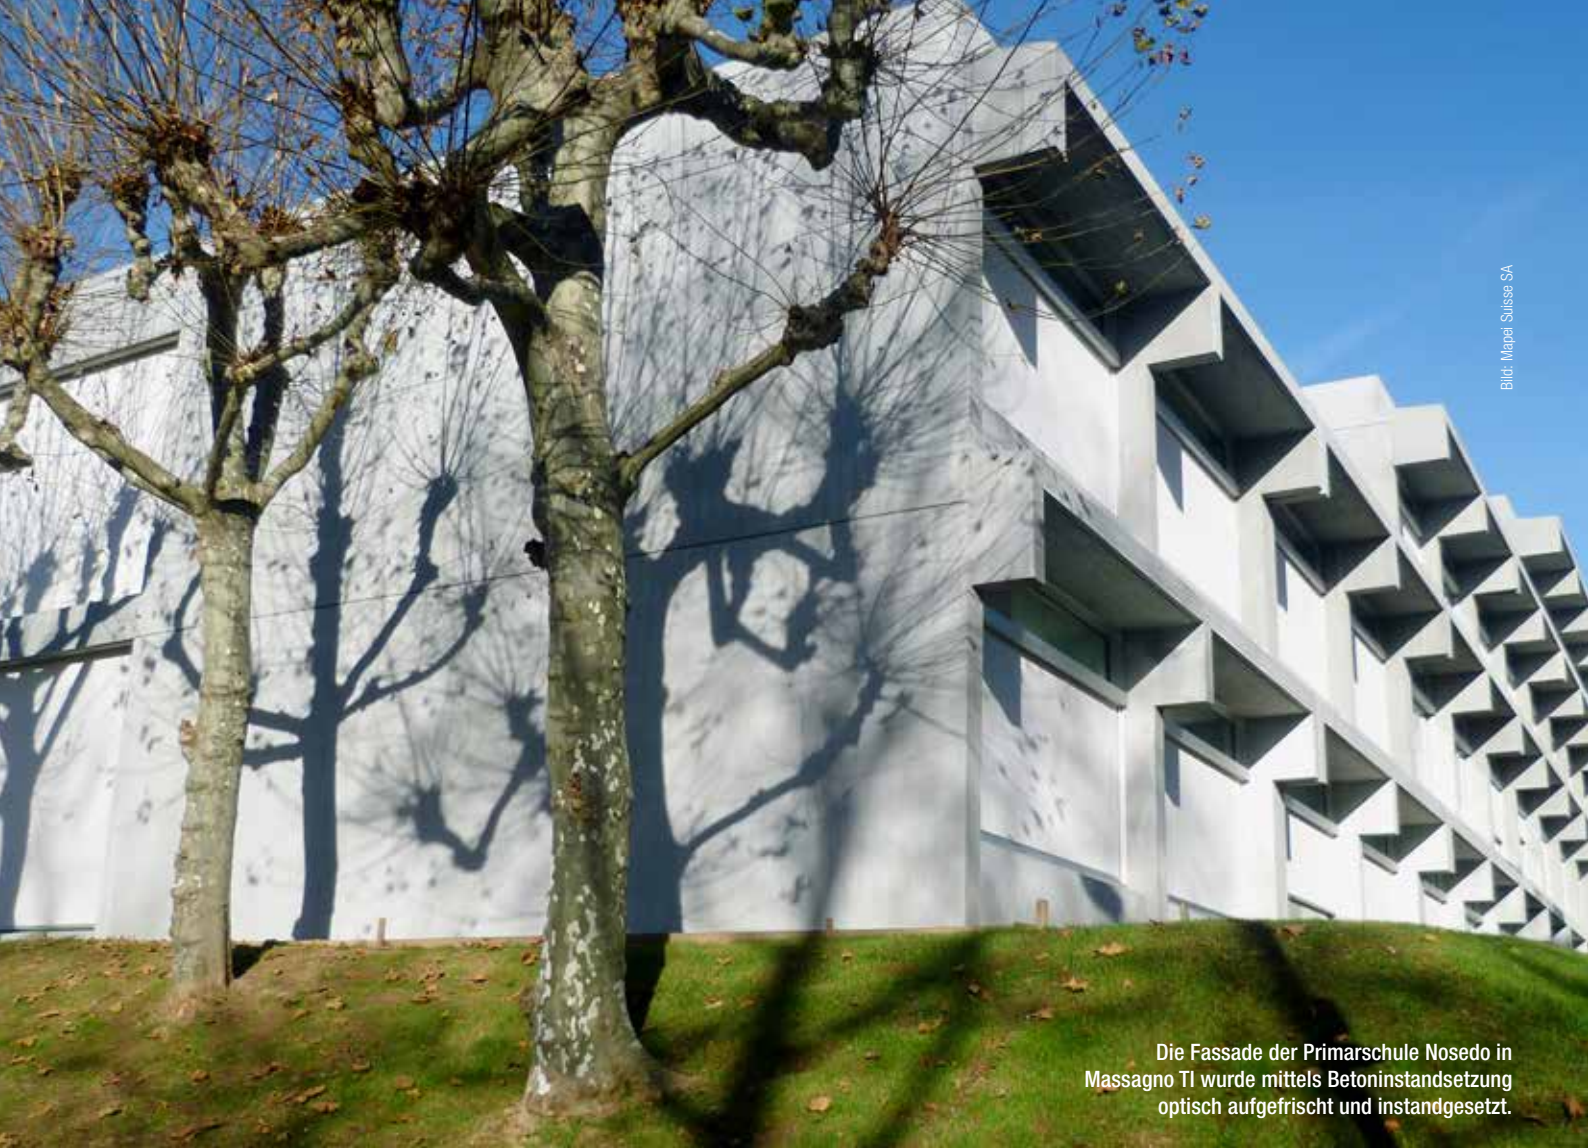
Die Fassade der Primarschule Nosedo in Massagno TI wurde mittels Betoninstandsetzung optisch aufgefrischt und instandgesetzt.

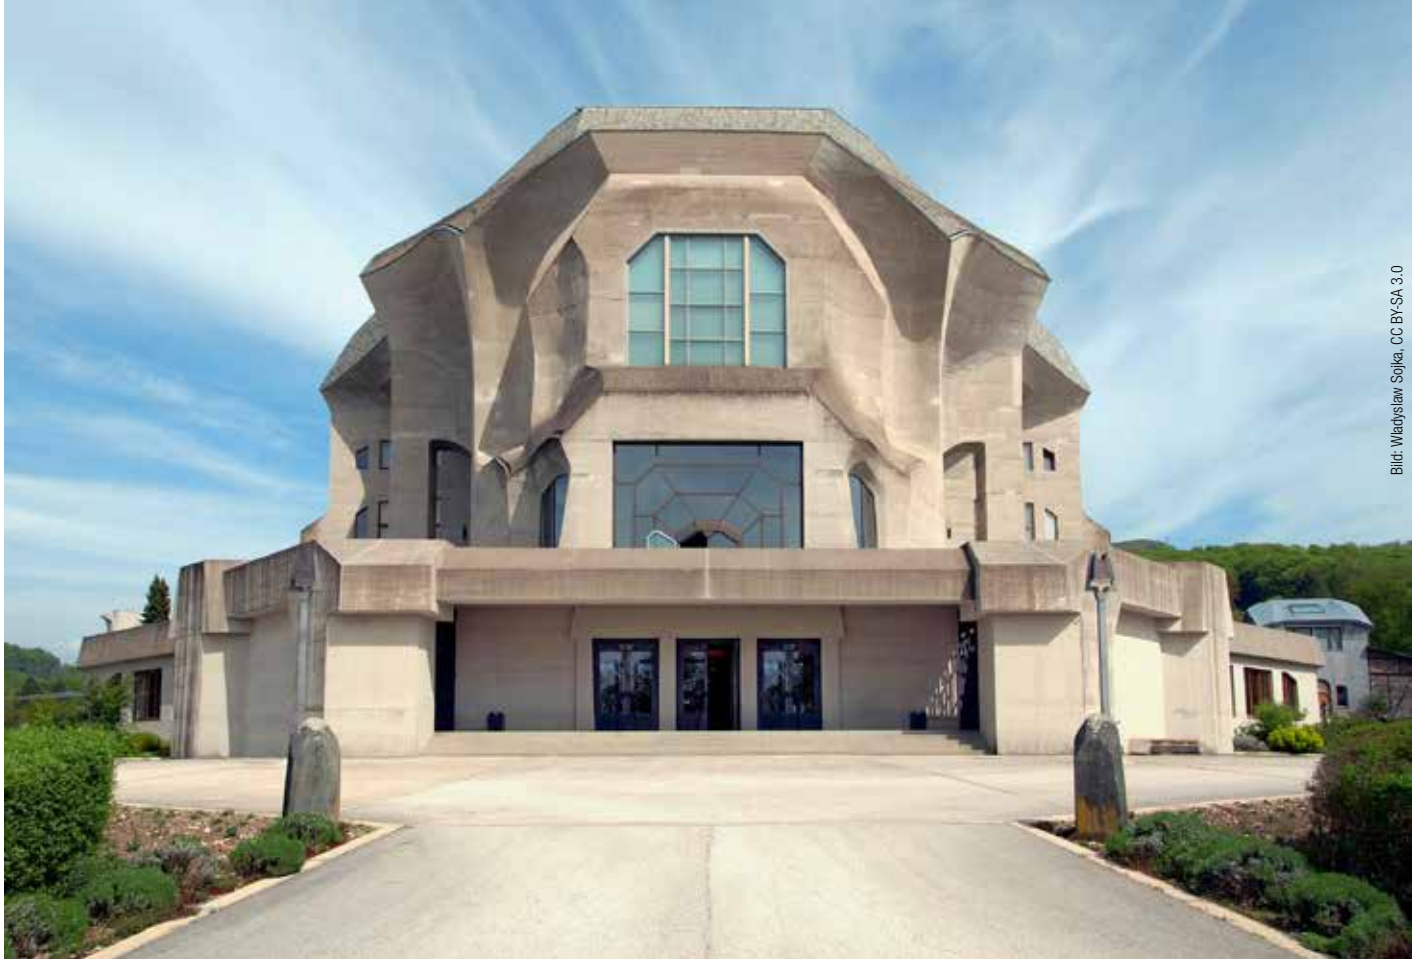
Grosse Rücksicht auf die Ausführungsdetails musste bei der Betoninstandsetzung des Goetheanums in Dornach/Arlésheim genommen werden. Das Gebäude entstand von 1925 bis 1928 nach Plänen des Esoterikers Rudolf Steiner und gehört zu den bekanntesten monumentalen Sichtbetonbauten der Schweiz.

Nach der Instandsetzung der Schadstellen ist die Struktur der sichtbaren Fläche wiederherzustellen. Dies wird häufig zur schwierigsten Teilaufgabe. «Die Nachbehandlung erweist sich oft als sehr kritisch. Mit Tafeln, Brettern und Hammer oder auch durch das Aufkleben von Klebeband wird die Struktur wiederhergestellt. Das Abdecken der Flächen, die fast hermetisch abgedichtet sein sollten, ermöglicht, dass diese ungestört abtrocknen können», erklärt Spirig. Grosser Wert zu legen sei vor allem auf eine möglichst einheitliche Struktur der sichtbaren Flächen. Nicht nur die Oberflächenstruktur ist wiederherzustellen, auch die Farbe muss angepasst werden. Hier treten oft Probleme auf, denn Mörtel und Beton reagieren unter anderem unterschiedlich auf die Einflüsse von Nebel oder Regen. Eine farbliche Anpassung kann durch Retuschieren erreicht werden. Dies sei vor allem bei öffentlichen Bauten wichtig, als Beispiele führte er die Schule Freudenberg in Zürich-Enge, die Markthalle Burgdorf und das Goetheanum in Dornach/Arlesheim an.

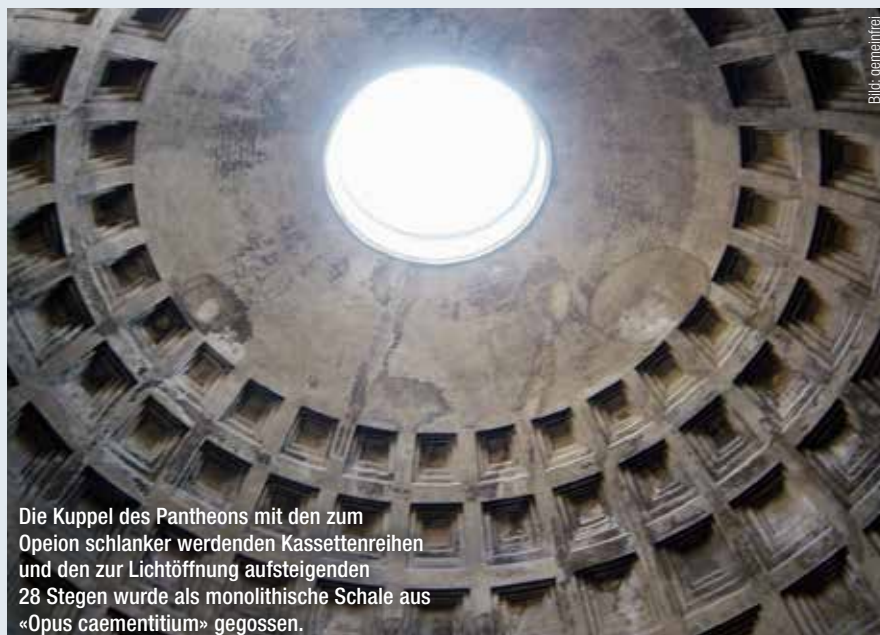
Die Kuppel des Pantheons mit den zum Opeion schlanker werdenden Kassettenreihen und den zur Lichtöffnung aufsteigenden 28 Stegen wurde als monolithische Schale aus «Opus caementitium» gegossen.

Noch nach fast zwei Jahrtausenden sind einige dieser in ganz Europa entstandenen Bauwerke zu bestaunen. Zu den bekanntesten und besterhaltenen zählen das Kolosseum, das teilweise aus Beton erbaut wurde, sowie das Pantheon in Rom. Bis heute besitzt das Pantheon mit einem Durchmesser von 43,3 Metern die grösste nicht verstärkte Zementkuppel der Welt. Möglich machte den Bau der Römische Beton, der sogenannte «Opus caementitium». Er wurde für den Bau der Kuppel sowie die Verfüllung der tragenden Ziegelwände verwendet.
